Veralgung von Fassaden

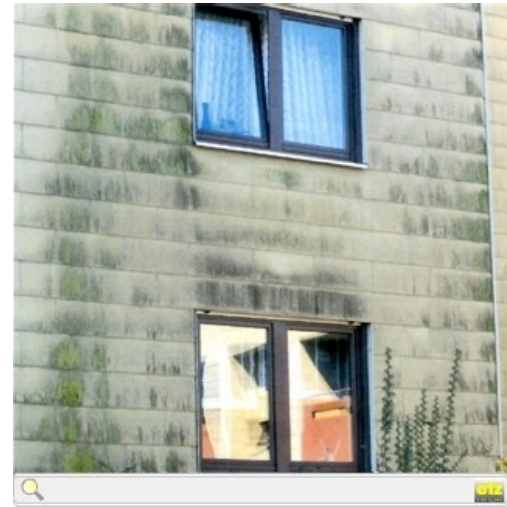
Algenbewuchs, welcher vorwiegend auf der Nord- und Wetterseite auftritt, kann nach Wärmedämmmaßnahmen zum Vorschein kommen. Die Verkleidung z.B. aus Eternitplatten oder Putz kühlt aufgrund der darunterliegenden Wärmedämmung stärker ab als die Nachtluft und Kondenswasser schlägt sich nieder.

Tagsüber wird die Wand nicht direkt von der Sonne erwärmt und bleibt daher oft feucht. Bäume und Sträucher, die die Wand zusätzlich verschatten und die Oberflächen mit Pollen und Blütenstaub verschmutzen, unterstützen diesen Bewuchs.

Handelt es sich bei einem WDVS um eine gefährdete Fassadenseite, kann der hässliche Bewuchs verringert oder sogar vermieden werden, wenn neben anderen Maßnahmen auch der richtige Putz, mit entsprechender Beschichtung gewählt wird. Aufgrund ihrer Alkalität sind mineralische Putze einem etwas geringeren Algenbefallsrisiko ausgesetzt. Zusätzlich kann eine Beimengung von Algiziden den Bewuchs eine gewisse Zeit unterdrücken.

Neben dem gesundheitlich bedenklichen Schimmelpilzbefall in Wohnräumen, der meist aufgrund einer fehlenden Dämmung auftritt, existiert ein weiterer Befall von niedrigen Organismen. Dieser tritt im Gegensatz dazu dann auf, wenn eine außenseitige Wärmedämmung aufgebracht wurde. Dieser Algenbewuchs ist ebenfalls feuchtebedingt jedoch nicht gesundheitsschädlich, und seine Schäden sind nur ästhetischer Art.
