Tauwasserbildung

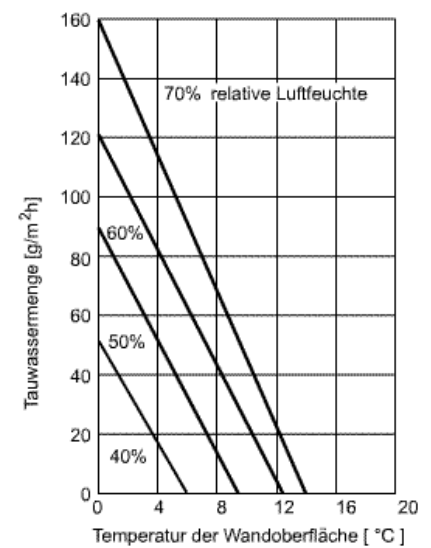
Das dargestellte Schaubild zeigt die anfallende Tauwassermenge auf Wandoberflächen in Abhängigkeit von der Oberflächentemperatur und den verschiedenen Luftfeuchten bei einer Lufttemperatur von 20 °C.
